Tuulilasiprojekti

Kirkkaasti turvallisiin

Raportti

28.4.2023

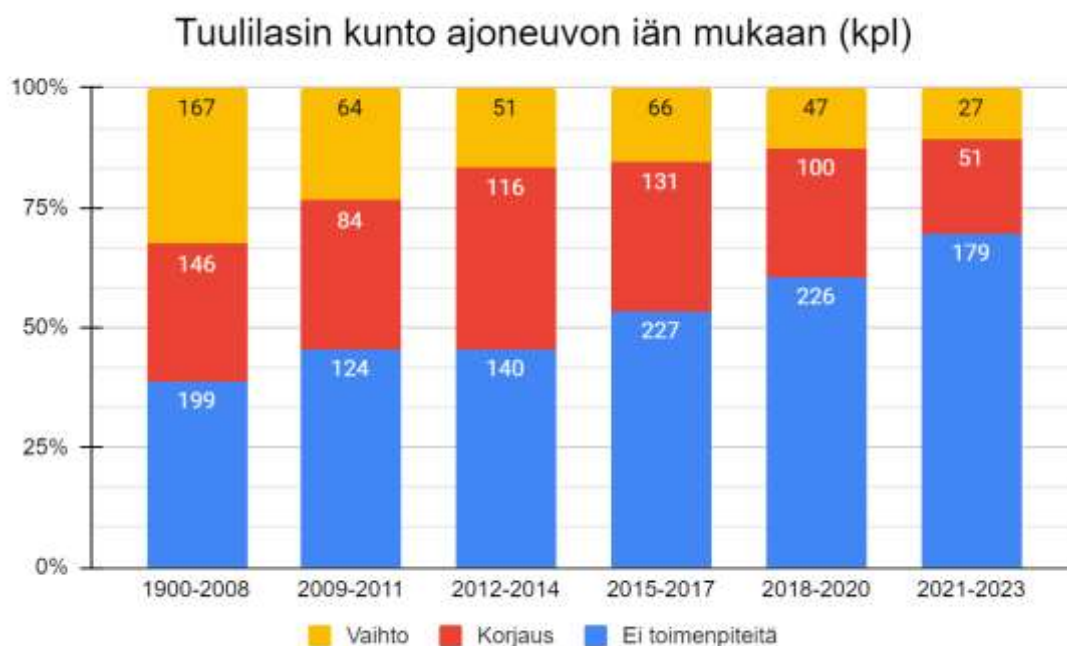
Kuvaaja 4. Tuulilasiin kunto ajoneuvon iän mukaan

Tuulilasiin iällä on suora vaikutus sen kuntoon. Tietysti tuulilasi, jolla on ajettu yli kymmenen vuotta, on ajansaatossa kokenut kovia. Vaikka lasiin ei kiveniskemää tai halkeamaa olisi tullutkaan, niin on se todennäköisesti hyvin kulunut. Tuulilasiin kulumaa aiheuttavat yleensä kuluneet pyyhkijät ja talvisin jäätyneen tuulilasiin skrapaus. Myös hiekkaisen tuulilasiin pesu suoraan märällä sienellä ilman esihuuhtelua lisää naarmuuntumisen riskiä.

Kuvaajasta 4. on nähtävissä eri ikäisten ajoneuvojen tuulilasiin kunto. Moni kuljettaja ei tietenkään voi tietää onko hänen ajoneuvonsa tuulilasi vaihdettu entisten omistajien toimesta. Vanhempia ajoneuvoja on myös huomattavasti enemmän liikenteessä, mikä vaikuttaa merkittävästi tutkimustulokseen. Uusimmissa ajoneuvoissa tuulilasiit ovat olleet vasta hetken aikaa liikenteessä, minkä takia niiden vauriot ovat vähäisiä.

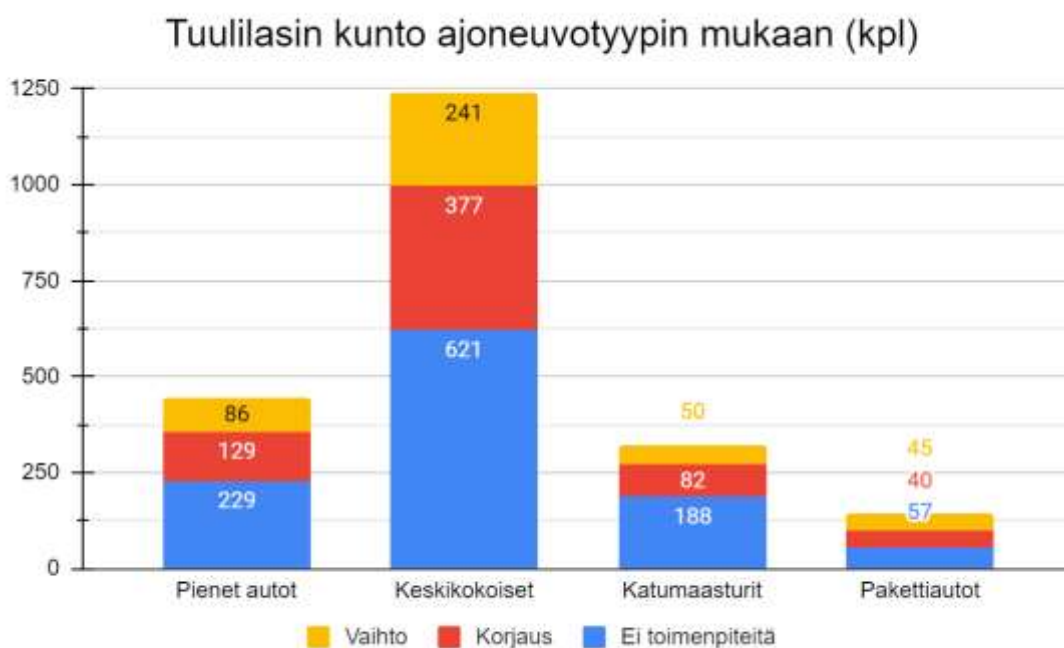
Kuvaaja 5. Tuulilasien kunto ajoneuvotyypin mukaan

Seuraavaksi pohdimme miten ajoneuvon luokka vaikuttaa tuulilasin kuntoon. Kuvaajasta 5. on nähtävissä, että kaikissa muissa ajoneuvoluokissa paitsi pakettiautoissa, yli puolet tuulilaseista ei vaatinut toimenpiteitä. Tarkastettavista pakettiautojen tuulilaseista vain 40 prosenttia ei vaatinut jatkotoimenpiteitä. Syy tähän lienee se, että pakettiautot ovat usein työkäytössä. Niillä ajetaan paljon ja useana päivänä vuodessa.

Keskikokoisia henkilöautoja tarkastettiin kaikista eniten. Tämä ei tullut yllätyksenä, koska niitä on eniten liikenteessä.
