## Krakstadmarka, Hønefoss

### Stabilitetsvurderinger

20110293-00-3-R  
28. februar 2012

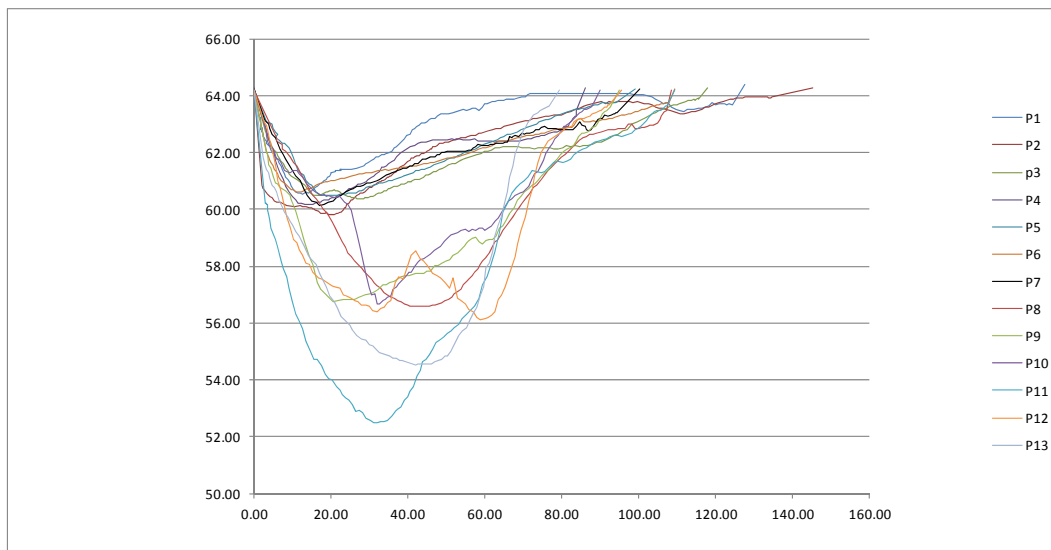
Figur 2. Tverrprofiler langs Storevla, plottet fra vestre elvebredd. Se kart 01 for lokalisering av elveprofilene.

Profil 2 er svært bratt i venstre del av elva, mot reguleringsområdet, men slaker så ut. Skråningen i elvebrinken i dette området er registrert å være ustabil. Dette profilet er det mest kritiske og er derfor videre beregnet i kapittel 6, Stabilitetsvurderinger.

Profil 4 og 6 er også bratte og tyder på stor vannstrømning inn mot venstre bredd. Ved venstre elvebredd langs profil 6 har også mindre glidninger og rotasjoner funnet sted inne på land.

Profil 5, 7 og 8 har ikke bunnprofil som indikerer kritisk erosjon.

Profil 9 og i alle fall 10 antas å vise deler av en bunnsikring utført på slutten av 1990-tallet. Nedstrøms reguleringsområdet (nedenfor høyskolen) ble det på slutten av 90-tallet utført en utfylling i et dypt hull i elven etter utrasning lenger opp i skråningen. Det antas at det er denne fyllingen som ses i profil 10. Imidlertid ser en at det er en drastisk endring i profilet fra 10 – 11: elva blir 4 m dypere og det stiger steilt inn mot elvebreddene.

Ved profil 12 og 13 flytter dypålen seg noe utover, men profil 13 har en svært bratt start på profilet.

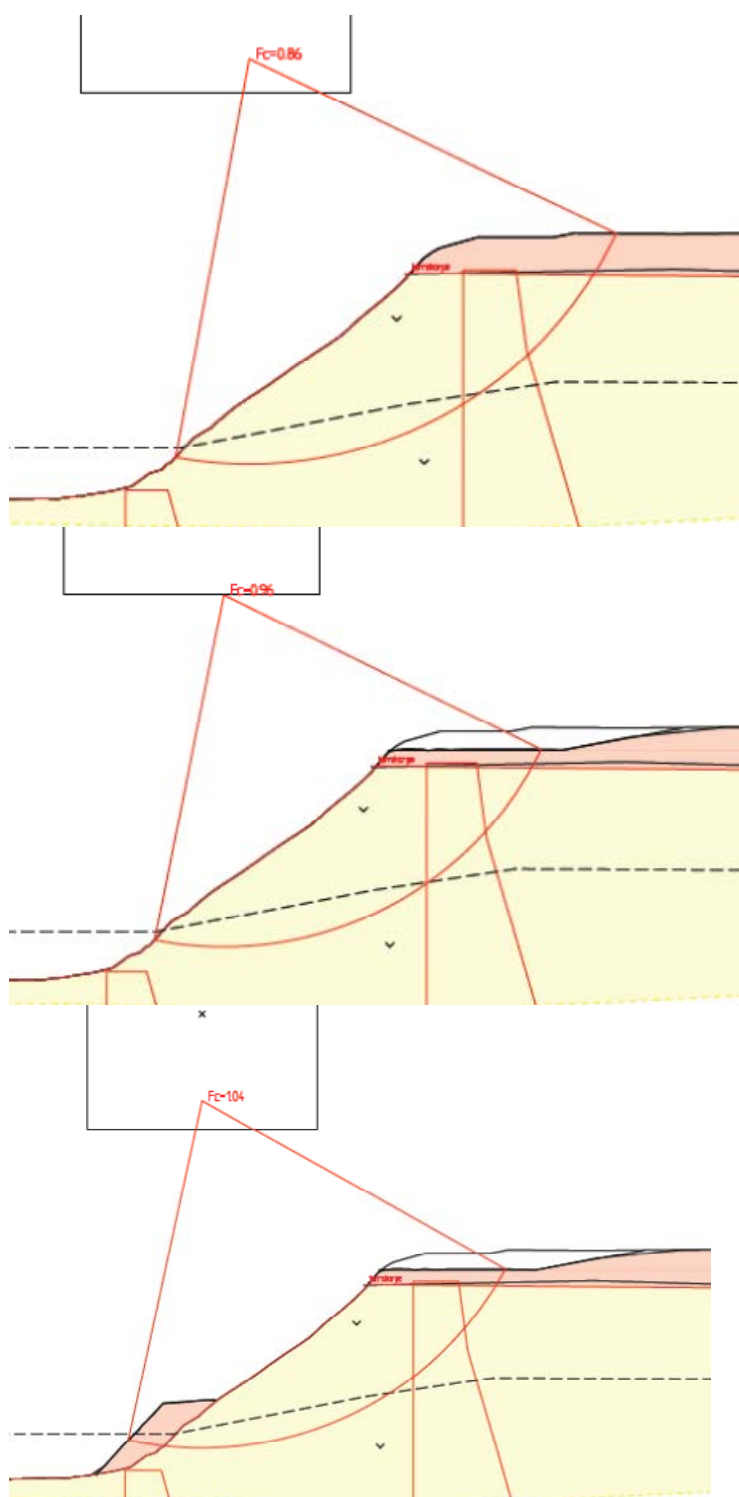
Sør for Stølandet og Vangen pumpestasjon er det observert aktiv erosjon og bevegelse i elveskråningen. Skråningen ned til elven er opptil 40° bratt og elveprofilet (profil 2 i figur 2) er også svært bratt. Platået over denne bratte skråningen er planlagt utbygd for offentlig bebyggelse. Skråningsstabiliteten i dette området er kritisk for innenforliggende reguleringsområde, og krever stabiliserende tiltak. For at dette området kan utbygges som planlagt må det ikke bygges lengre ut mot skråningen enn foreslåtte byggegrense viser i kart 1. I tillegg må areal senkes 2 m i en 15 m bred sone inn fra skråningskanten og deretter skrånende til eksisterende terreng de neste 15 m. I foten legges det en steinfylling 4 - 5 m bred. Denne kan på grunn av dybden i elva bli 8 m dyp. Anlegget bør gå ut med anleggsveg fra Vangen pumpestasjon. Den bratte ustabile delen går fra Hårom og ca. 230 m ned til bekken som kommer ned fra Krakstadmarka. Figurene under illustrerer hvordan stabiliteten relativt forbedres (0.86-0.96-1.04) ved å senke terrenget og legge en erosjonssikring. Denne erosjonssikringen (steinfyllingen) kan legges i et nivå slik at den også kan brukes som tursti.

Figur 3. Beregnet stabilitet av elvebrink ut for boring 9 og 13. Tilfredsstillende stabilitet oppnås ved å senke terrenget nærmest skråningskant og legge ut en erosjonssikring i elva.
