Olaus Hansens vei 17

# Olaus Hansens vei 17, 1415 Oppegård

# Tilstandsrapport

Risikovurdering for Anticimex boligselgerforsikring

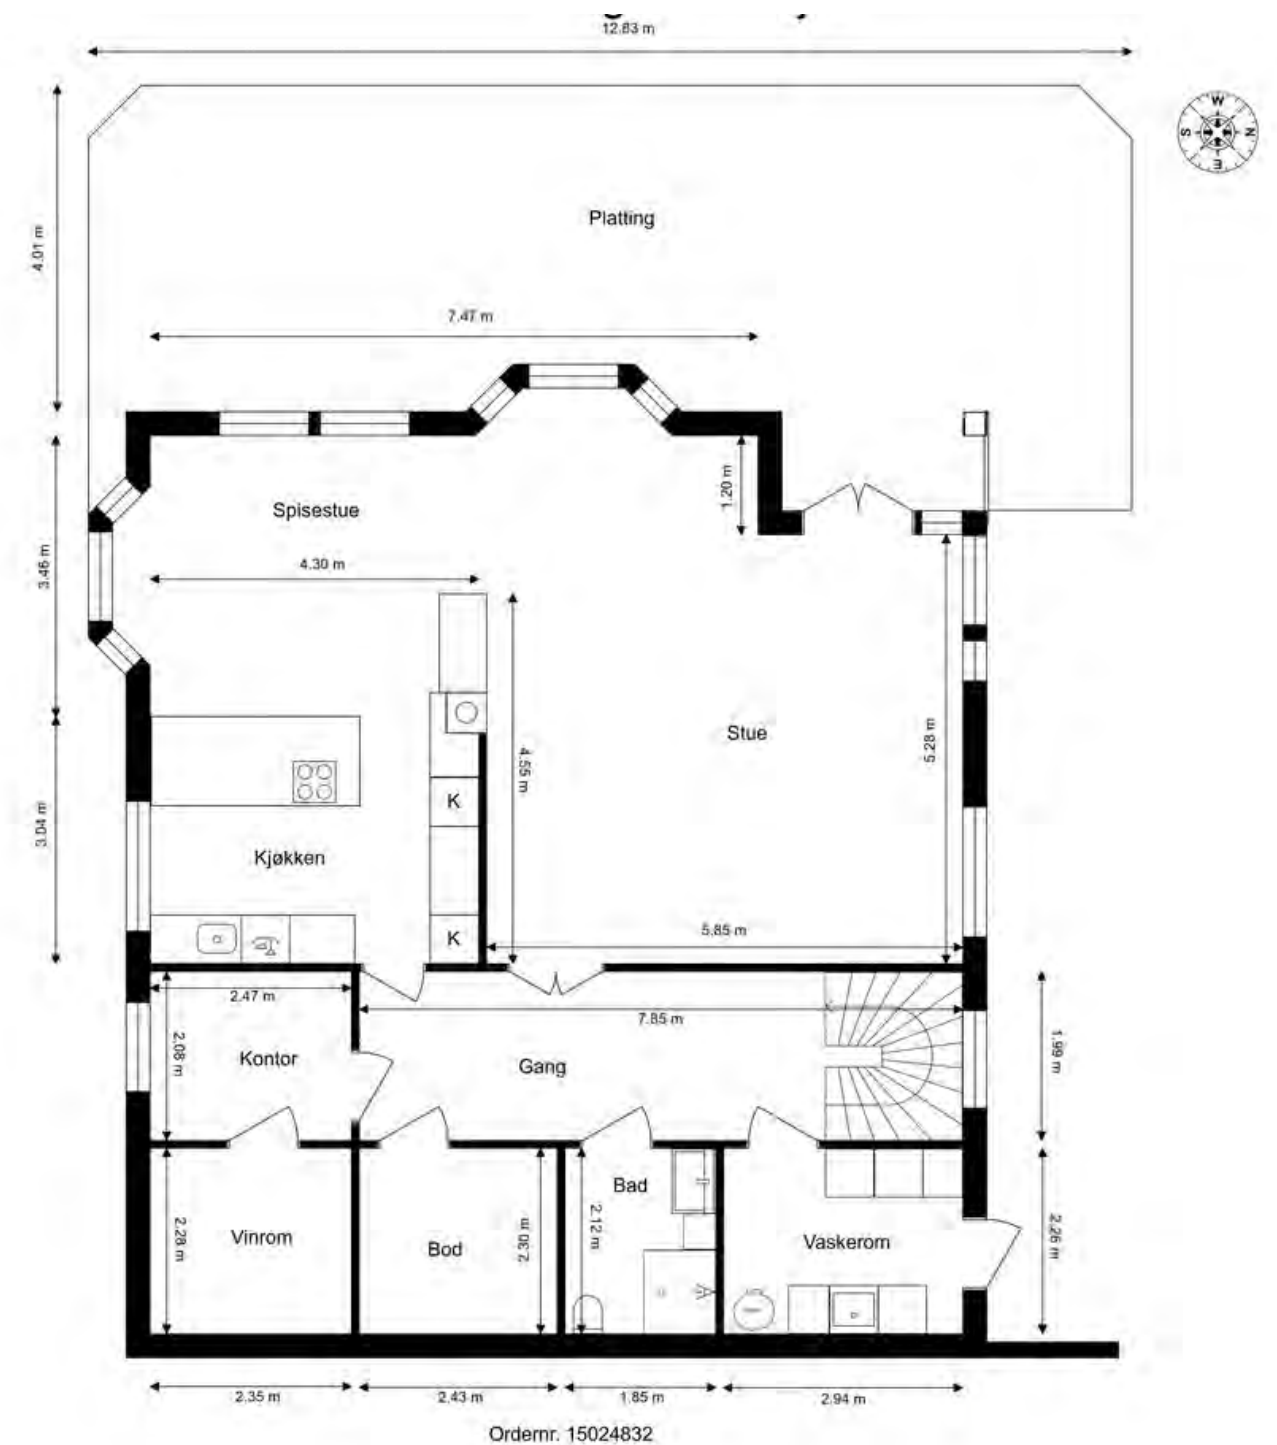
## Plantegning underetasje

Underetasje: Gang, bad, vaskerom, kontor, stue/spisestue med åpen kjøkkenløsning, bod og vinrom. Vinrommet har eget kjøleanlegg. Utgang fra stuen til vestvendt platting på ca 52 kvm.

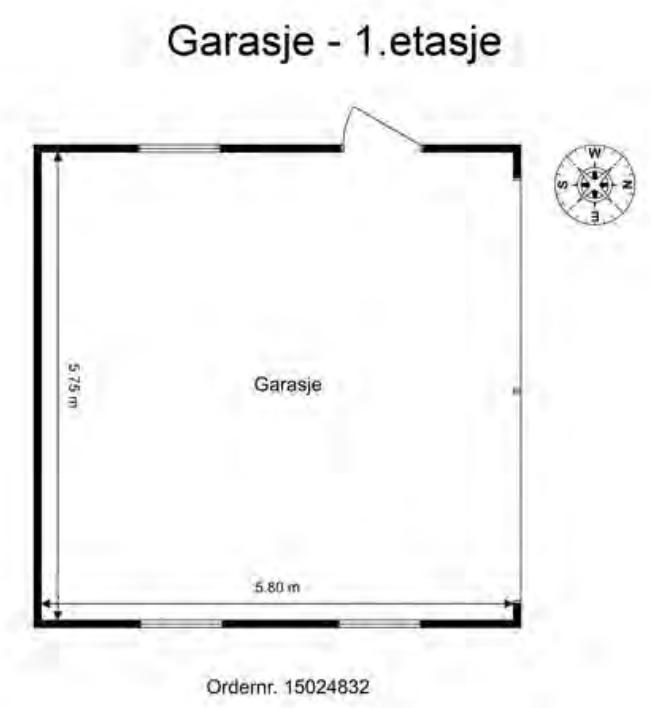
Plantegning garasje

Dobbelgarasje med følgende mål: 5,8x5,75 meter. Det er kryptloft i garasjen for oppbevaring.

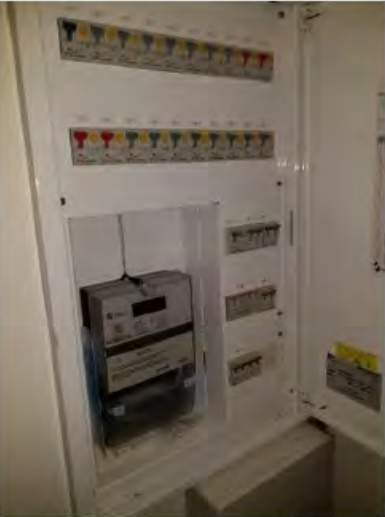
| | TG 2 | Forenklet vurdering av det elektriske anlegget | Det er kun fremlagt samsvarserklæring på deler av det elektriske anlegget, montert etter 1999. Se sjekkliste dokumentasjon.<br><br>Manglende/løse deksler ved uttak til varmtvannsbereder. Forholdet anbefales utbedres av en kvalifisert fagperson.<br><br>Med bakgrunn i de registrerte avvik bør det gjennomføres en utvidet el-kontroll av en kvalifisert elektrofaglig person. |

Beskrivelse - [Sikringskap ]

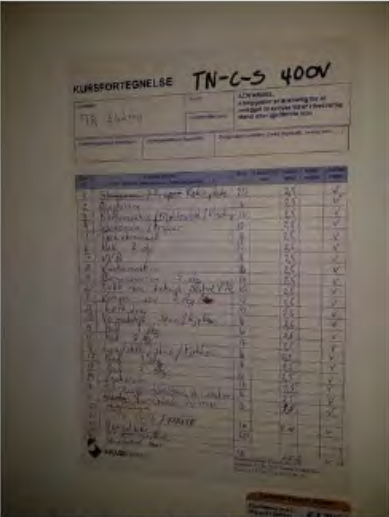
Beskrivelse - [Kursfortegnelse ]

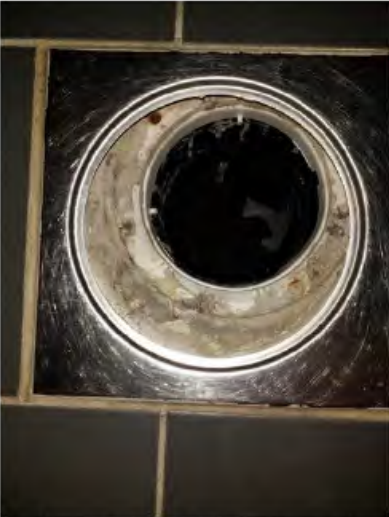
| | Fallforhold (gulv) | Nivåforskjell fra døråpning på topp overflate gulv og til hovedsluk er på tilfeldig sted målt til ca. 6 mm. Dette er vurdert til å ikke være tilfredsstillende med tanke på lekkasjesikkerhet. |

Kommentar - [Sluk, vaskerom ]

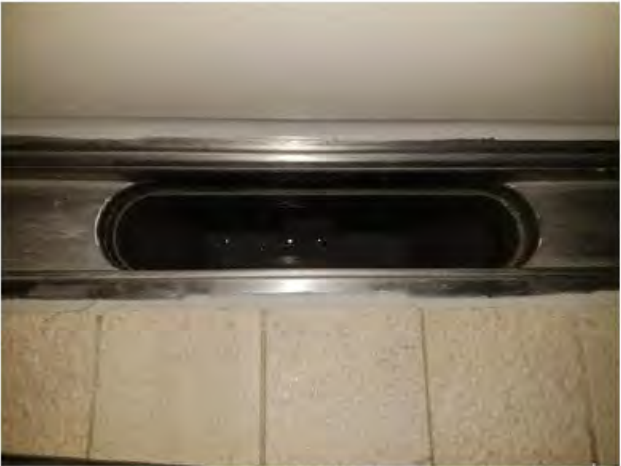
| | TG 2 | Slukets plassering i forhold til at vann utenfor dusjsonen kan nå det<br><br>Sluket er plassert under innbygget badekar. Vannsøl/lekkasje fra annet sted i rommet vil ikke komme til avrenning i sluket. |
| | Fallforhold (gulv) | TG 2 er satt på det grunnlag av at lekkasjevann fra andre steder i rommet utenom selve dusjsonen ikke har mulighet til å nå sluk grunnet motfall. Det er etablert sluk under innebygget badekar med manglende tilkomst for vann. Anbefales etablert spalte for vann mellom gulv og flis på badekar. |

Kommentar - [Sluk bad, 1.etasje ]
