Krympning hos betong

Provföremål

Provningmetod

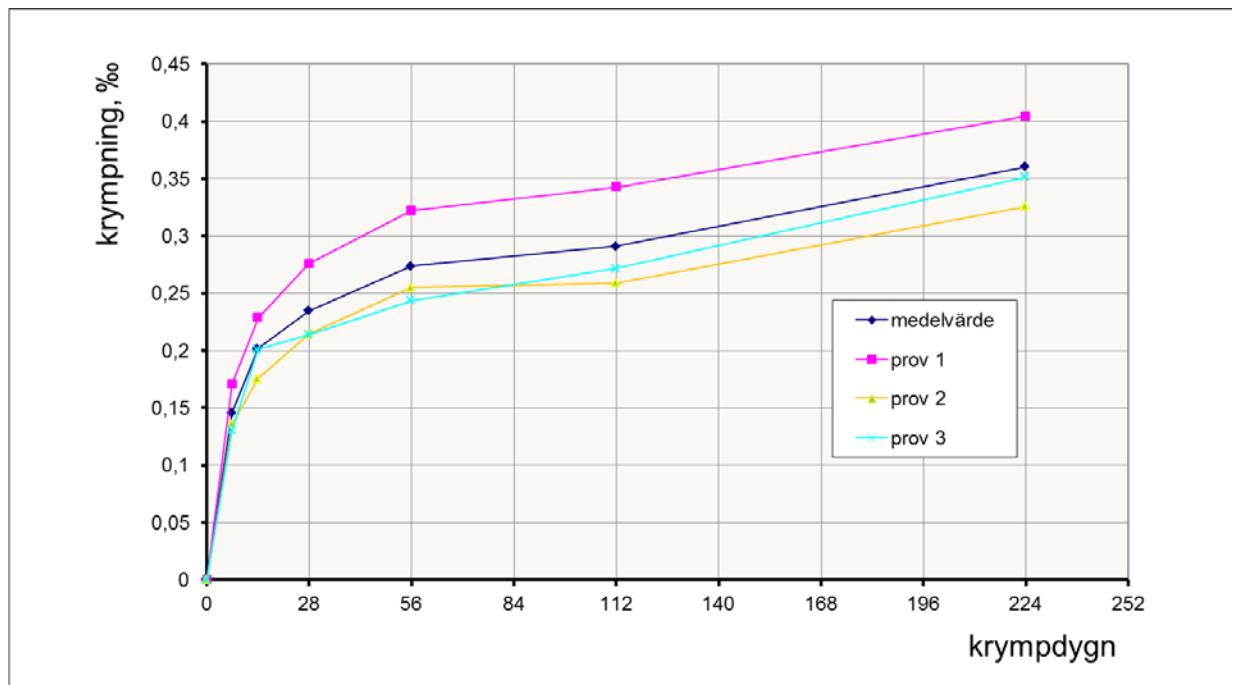
De erhållna resultaten redovisas i tabell- och diagramform i bilaga 1 och avser enbart de inlämnade provföremålen.

Provkropp nr	Krympning (%) efter antal torkdygn ¹⁾					
	7 (14)	14 (21)	28 (35)	56 (63)	112 (119)	224 (231)
1	0,15	0,25	0,30	0,30	0,35	0,40
2	0,15	0,20	0,20	0,25	0,25	0,35
3	0,15	0,20	0,20	0,25	0,25	0,35
medelvärde	0,15	0,20	0,20	0,25	0,30	0,35
